# Der Bogenschütze im Parterre des Orangerieschlosses im Park Sanssouci Bestandsaufnahme und Untersuchung einer Kupfertreibarbeit

Fachhochschule Potsdam | Studiengang Konservierung und Restaurierung | Studienrichtung Metall

Christian Sindram | Bachelorarbeit | Erstprüfer: Prof. Dipl.-Rest. Jörg Freitag | Zweitprüfer: Dipl.-Rest. Benjamin Glasberger

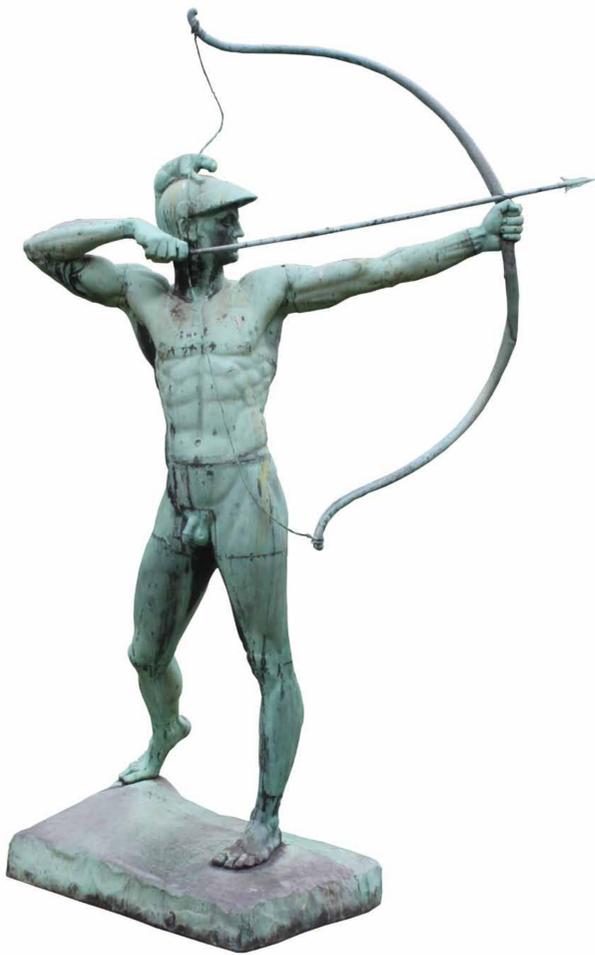
Gesamtansicht des Bogenschützen

Die Kupferhaut des Bogenschützen hat eine geschlossene hellgrüne bis schwarze Patina ausgebildet. An unbewitterten Stellen an der Plastik haben sich Konglomerate aus Schmutz und Korrosionsprodukten des Kupfers gebildet. Ebenfalls sind kleine Kratzer und Dellen auf der gut erhaltenen Oberfläche zu finden. Ein orkanartiger Sturm stürzte den Bogenschützen im Jahr 1986 von seinem Sockel. Dabei wurde der Bogen deformiert, beide Füße beschädigt und die Plinthe verschob sich.

Erhalt der Patina und Entfernen von Vogelkot sowie Verschmutzungen.

Dringender Untersuchungsbedarf der Verbindung von Plinthe und Sockel. Dazu muss der Bogenschütze angehoben werden.

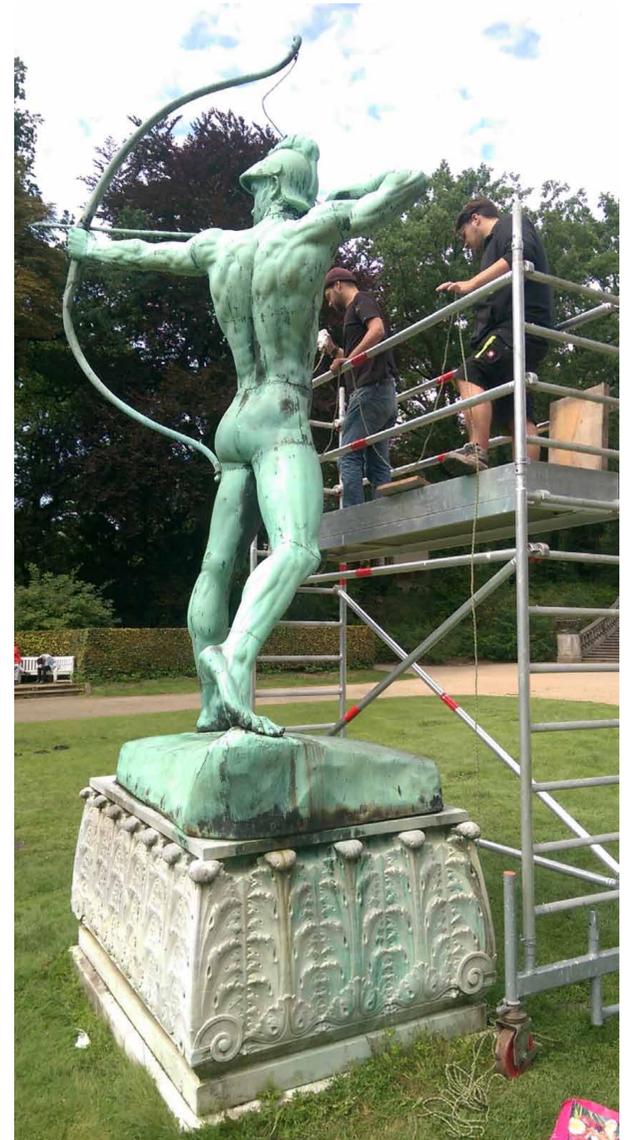
Ziel dieser Untersuchungen war eine genauere Bestimmung der Salze, welche verantwortlich für die Bildung der Patina sind. Zur Einschätzung der Standsicherheit wurde der Bogenschütze am oberen Ende kontrolliert bewegt und der Verlauf der Bewegung beobachtet. Da die Plinthe sich bewegte ist zu schlussfolgern, dass sie nicht fest mit dem Sockel verbunden sein kann. Auch bei der Ermittlung des Verlaufs des Innengerüsts konnte keine Verbindung von Plinthe und Sockel nachgewiesen werden.

Detektion der Stützkonstruktion mit einem Neodym Magneten

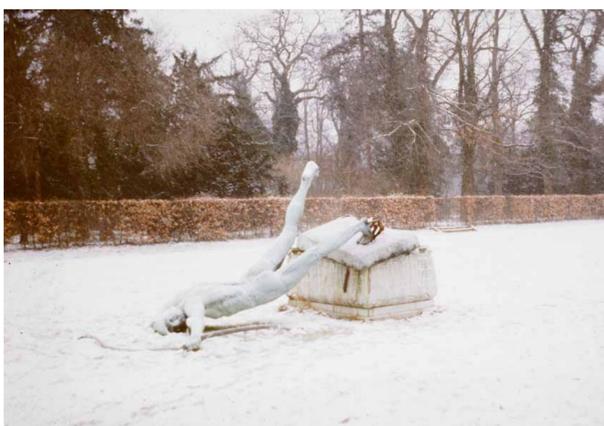
Sturmschaden 1986

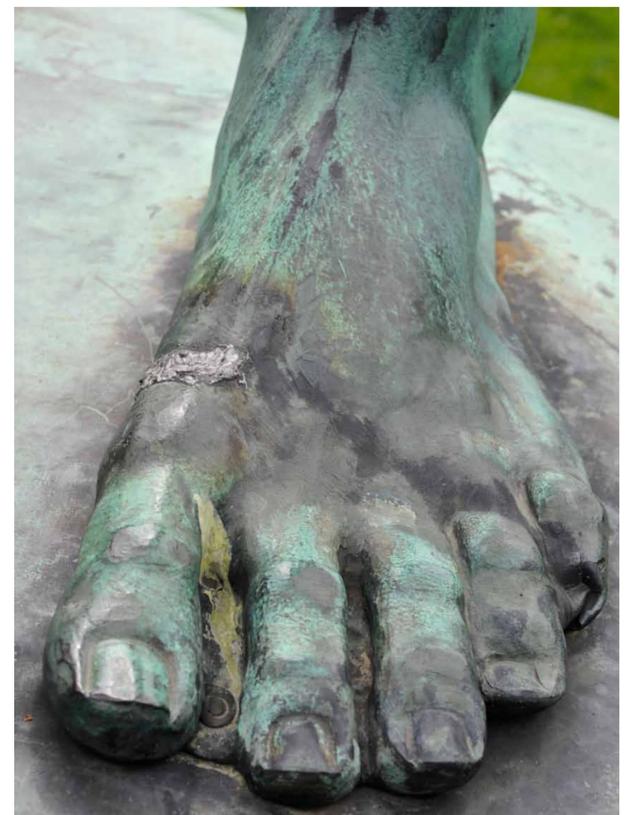
Fuß des Standbeins im Detail mit erkennbaren Altrepaturen
