Die Alexanderschlacht in Liebenberg - eine Fayencekopie des pompejanischen Fußbodenmosaiks

Die Entwicklung eines Konzeptes für dessen Restaurierung und Präsentation

Bachelorthesis 2019/2020, Autor: Janin Opel

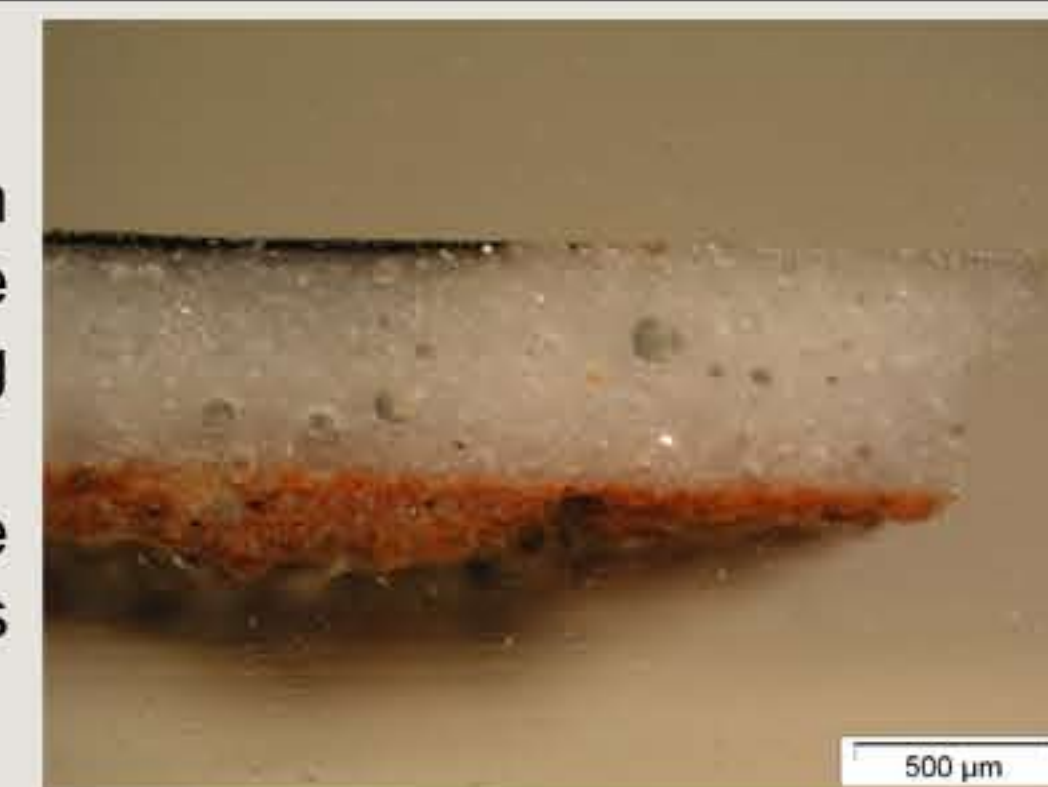
Abb. 3: Querschliff eines Bruchstücks

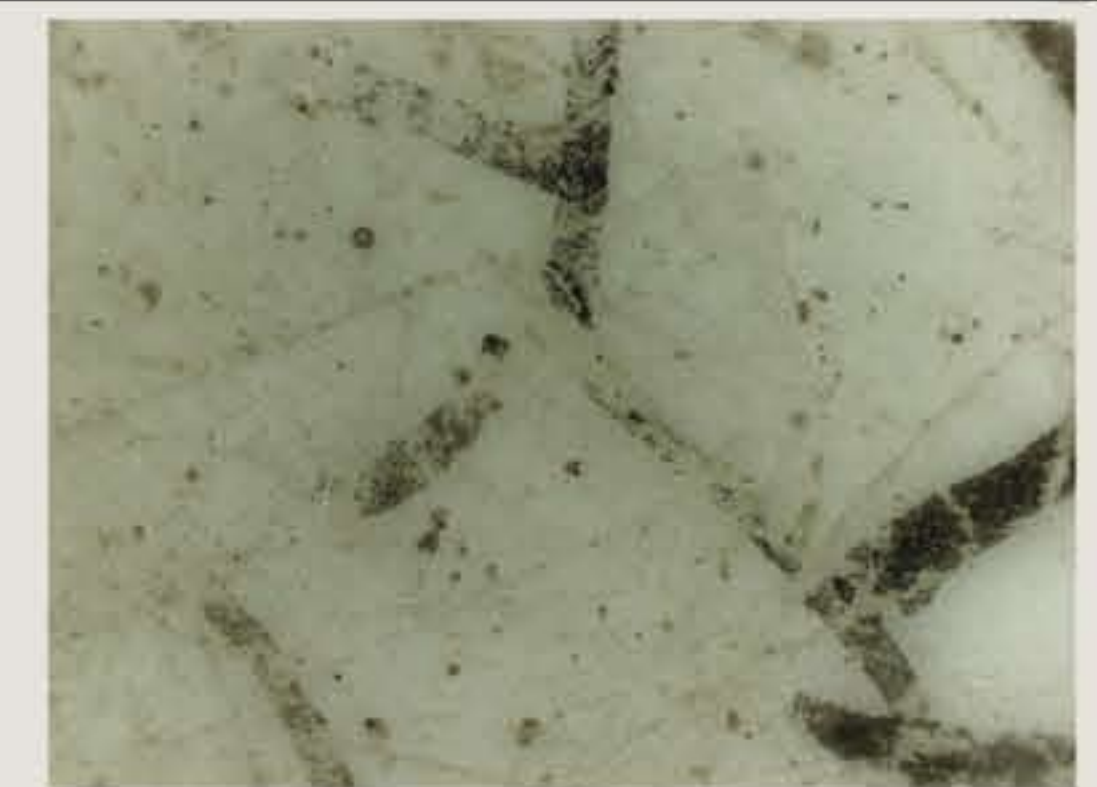
Um den Erhaltungszustand festzustellen, sind die Fliesen von allen Seiten betrachtet worden. Dabei wurden alle sichtbaren Schadensphänomene fotografisch und schriftlich dokumentiert und in einer Schadenskartierung festgehalten. Außerdem wurden Mikroskopaufnahmen gemacht. An den Fliesen vertretene Schadensphänomene sind zum Beispiel Brüche oder verschiedenartige Fehlstellen. Außerdem gibt es Mörtelreste, anderes nicht eindeutig identifizierbares Material und Schmutz auf der Glasur.

Abb. 4: Mikroskopaufnahme der Glasuroberfläche

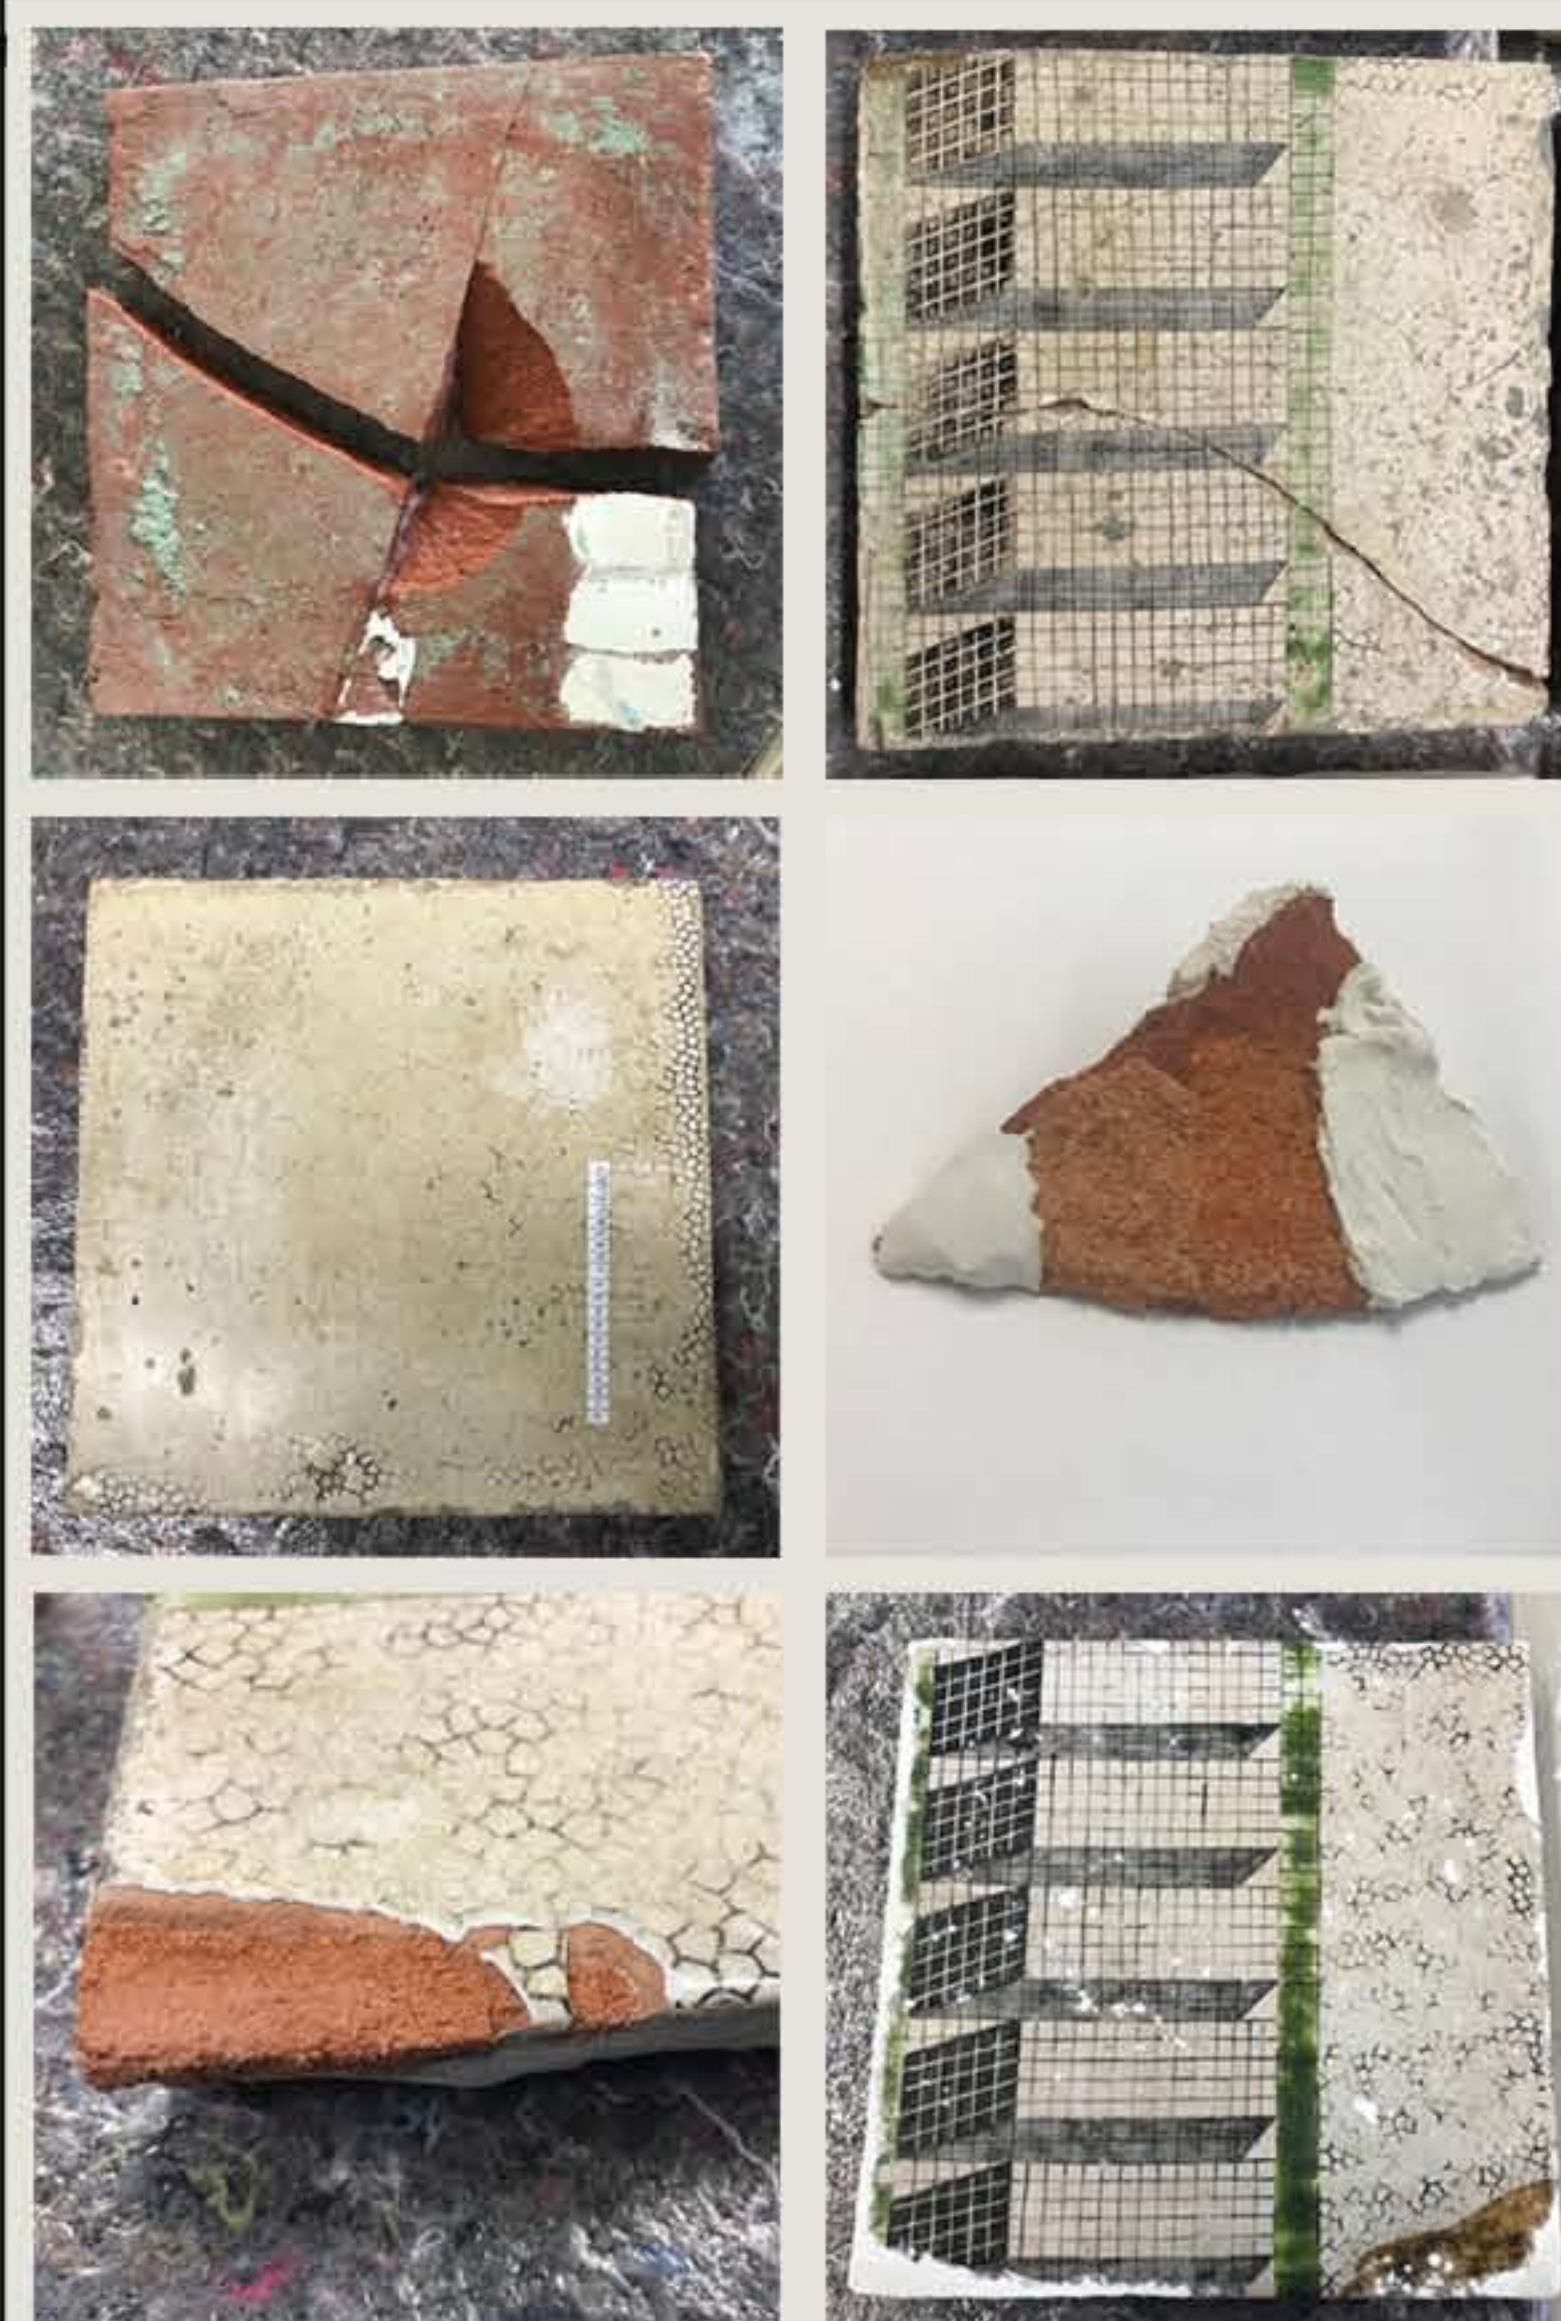
Abb. 5 - 10:
oben li: Probekörper, oben re: geklebte Fliese, Mitte li: Reinigungsproben, Mitte re: Probe Ergänzungsmassen, unten li: Ergänzung Scherben, unten re: Ergänzung Glasur

Bruchstücke und zerbrochene Fliesen wurden mit Paraloid B72 geklebt.

Die Fehlstellen des Scherbens und der Glasur wurden mit Spachtelmassen aus Tylose MH 300 P2 mit den Füllstoffen Kreide oder Schamotte Mehl gekittet und anschließend mit Aquarellfarben leicht einretuschiert.

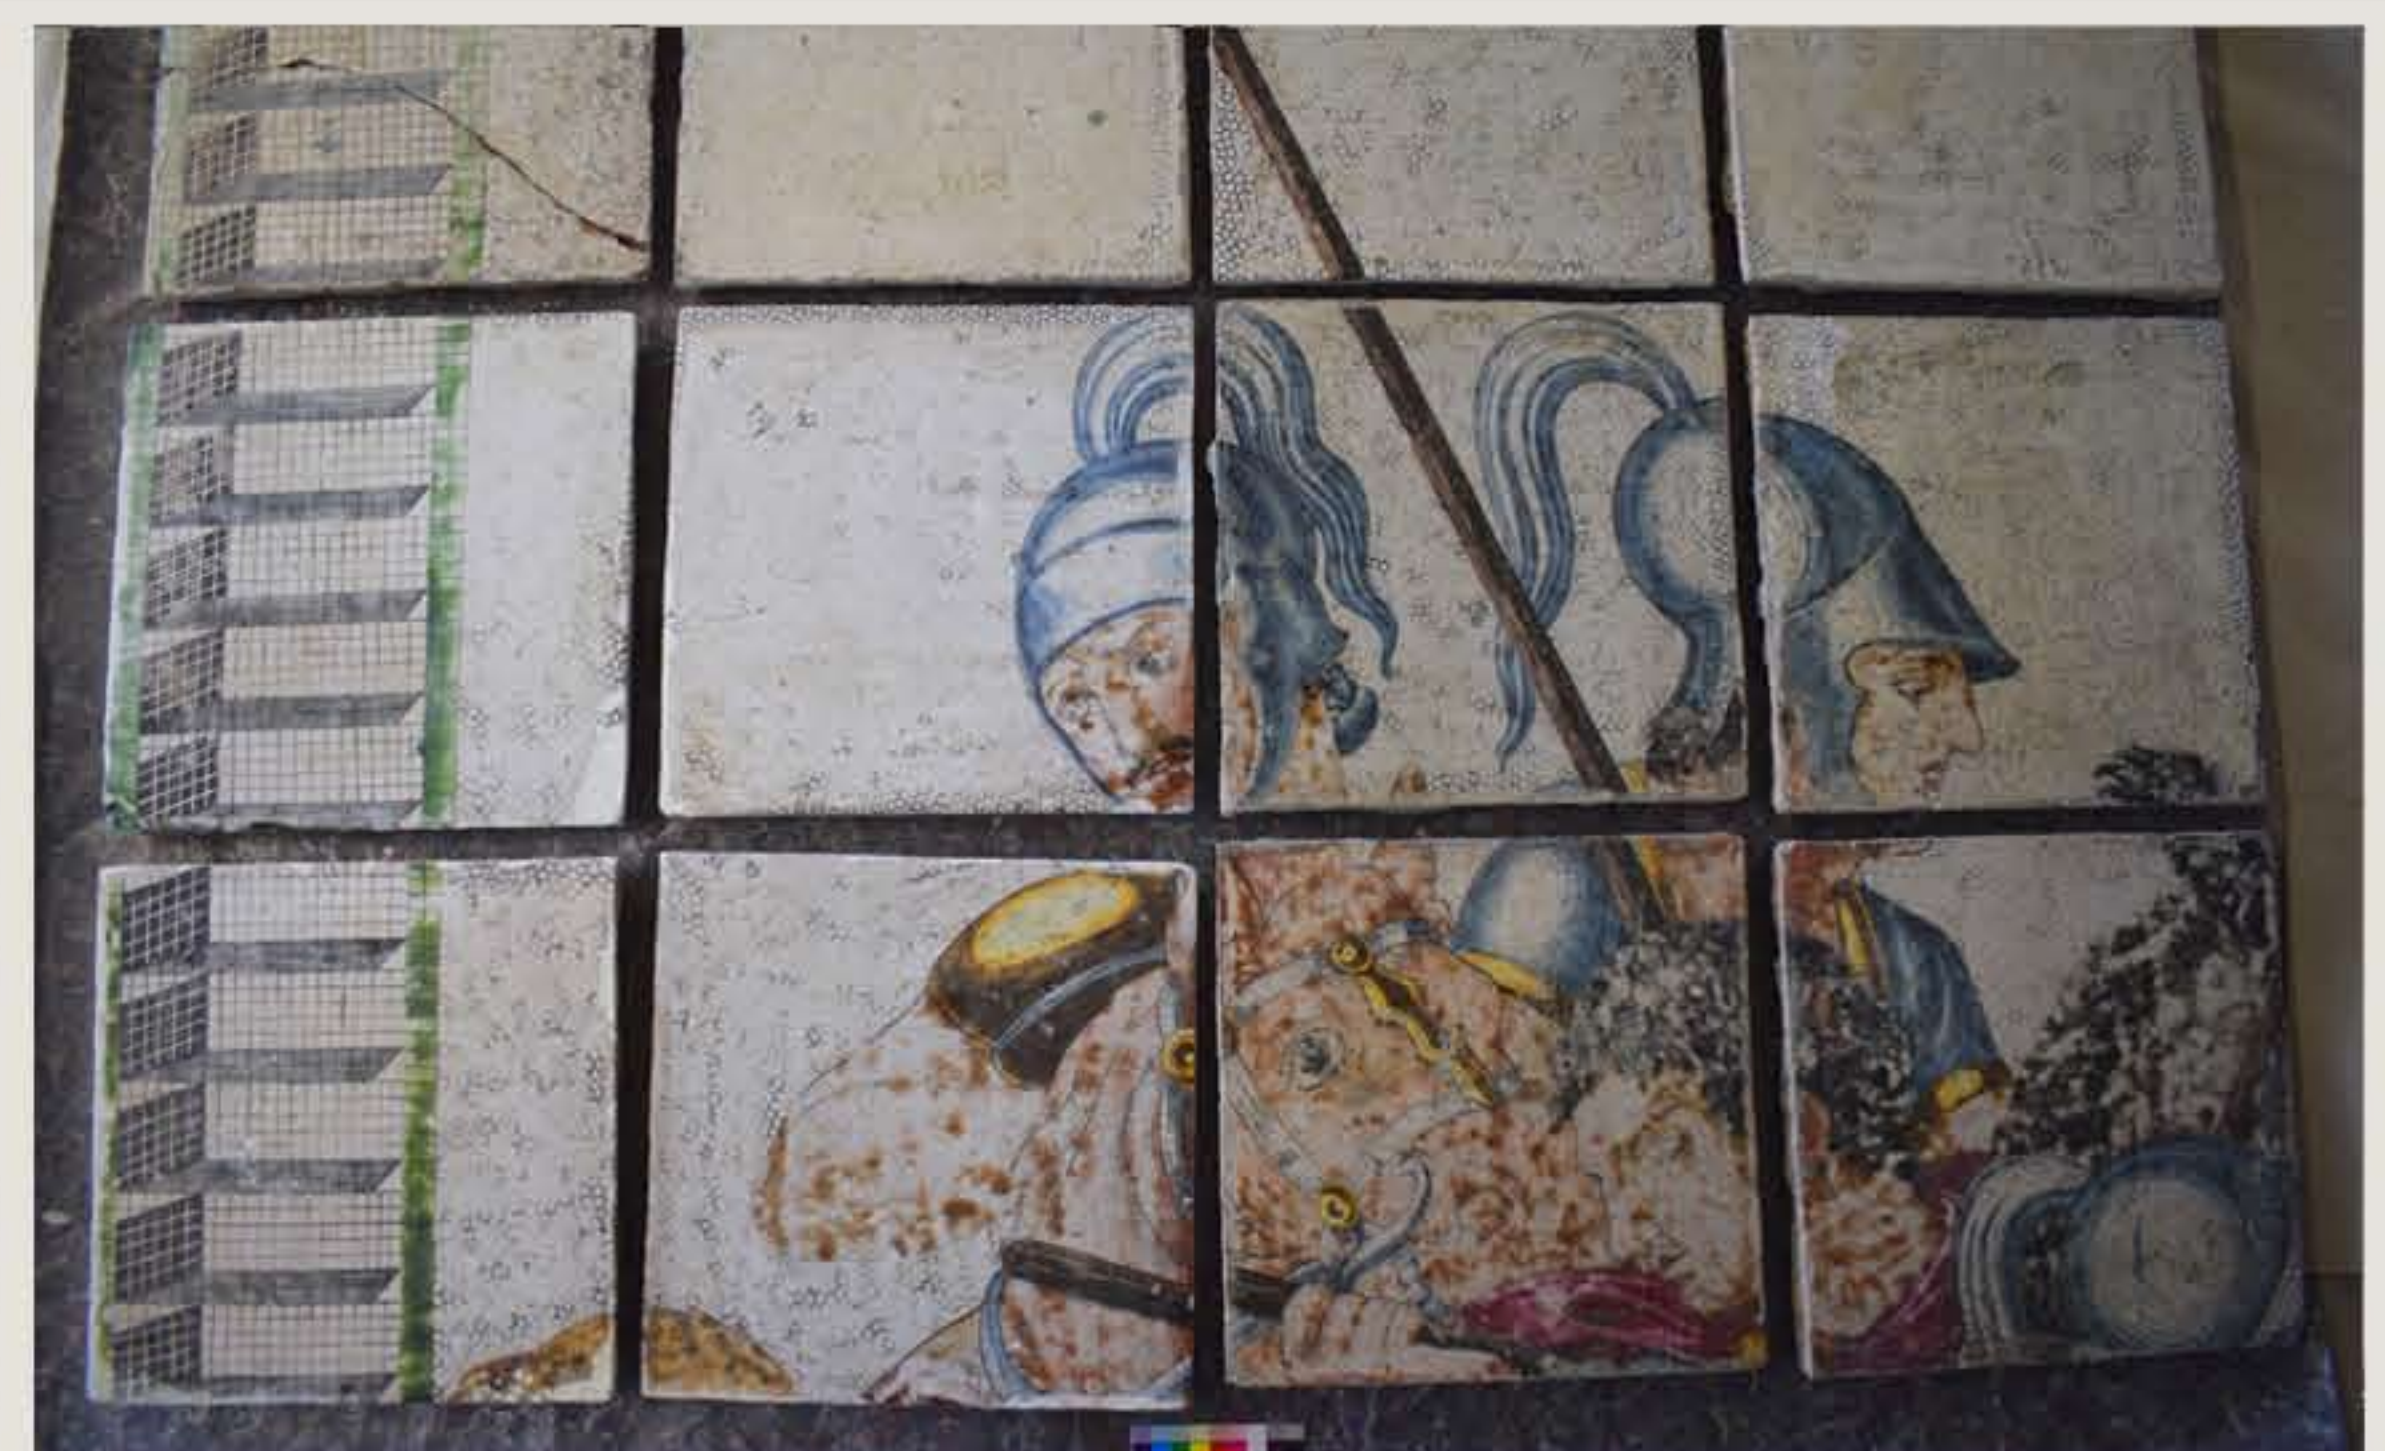
Abb. 11: Endzustand mit vier bearbeiteten Fliesen

An den Fayencen anhaftende Fremdmaterialien, wie Mörtelreste oder andere Beläge auf der Glasuroberfläche wurden mechanisch mit verschiedenen Werkzeugen (Skalpelle, Nadeln, Meißel, Hammer) entfernt.

Die Reinigung der Glasuroberfläche erfolgte mit einem Abbeizer aus gleichen Teilen Sumpfkalk und geraspelter Kernseife, der auf die Oberfläche aufgetragen wurde, kurz einwirken konnte und anschließend vollständig abgenommen wurde.
