Das St.Johanniskloster Stralsund

Untersuchung auf mittelalterlichen Malereibestand in der ehemaligen Sakristei mit Hinblick auf den weiteren Umgang

Bachelorarbeit
 WiSe 2017/18
 Patricia Kirschner

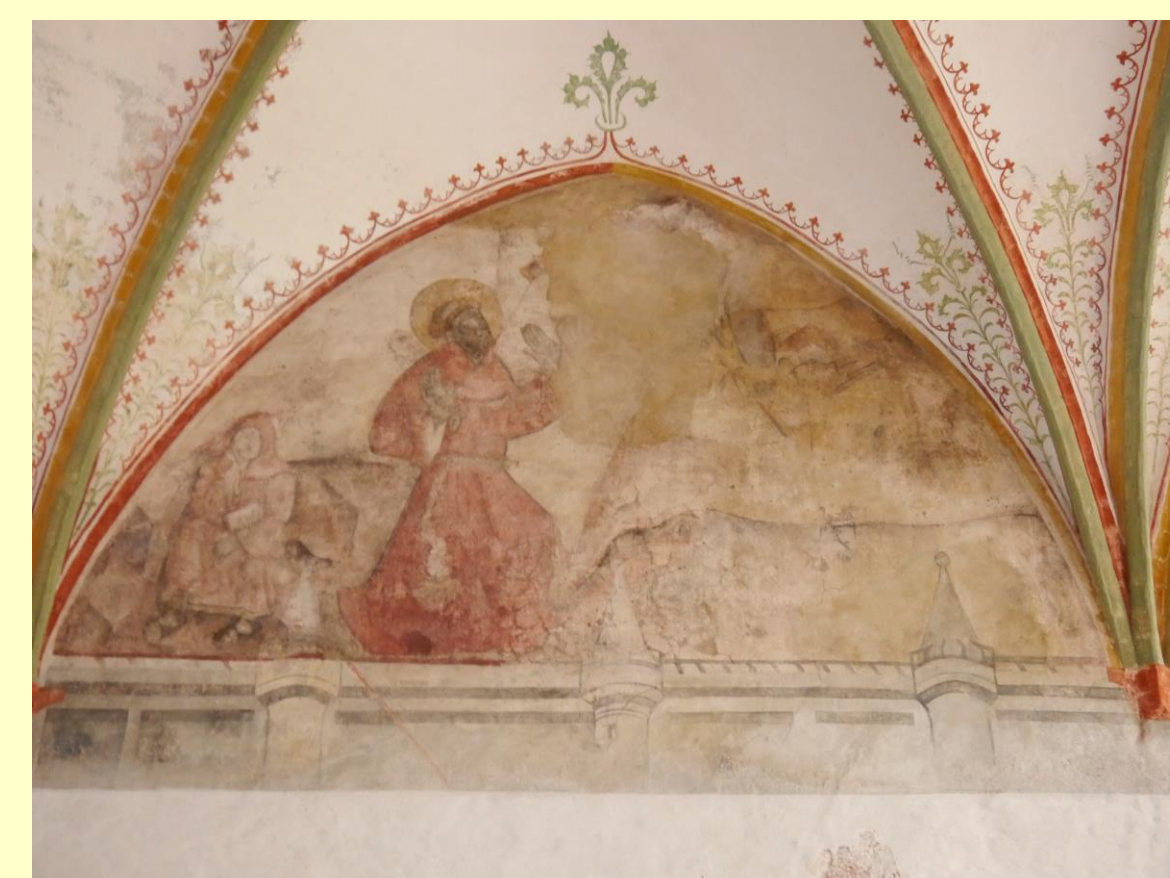
Abb.3: Stigmatisierung des Franziskus

Die Sakristei zeigt sich heute als kreuzrippgewölbter Raum mit modernen Fliesenboden; neu aufgemauerten Bleiglasfenstern auf der Ostseite und zwei spätromanisch gestalteten Kalksteinsäulen. Prägnant sind außerdem die mittelalterlichen Schildbogenmalereien der Nordwand: „Stigmatisierung des Franziskus“ und „Kreuzigungsszene“ mit der sich darunter befindenden Mauermalerei, die sich bis auf die West- und Ostwand erstreckt.

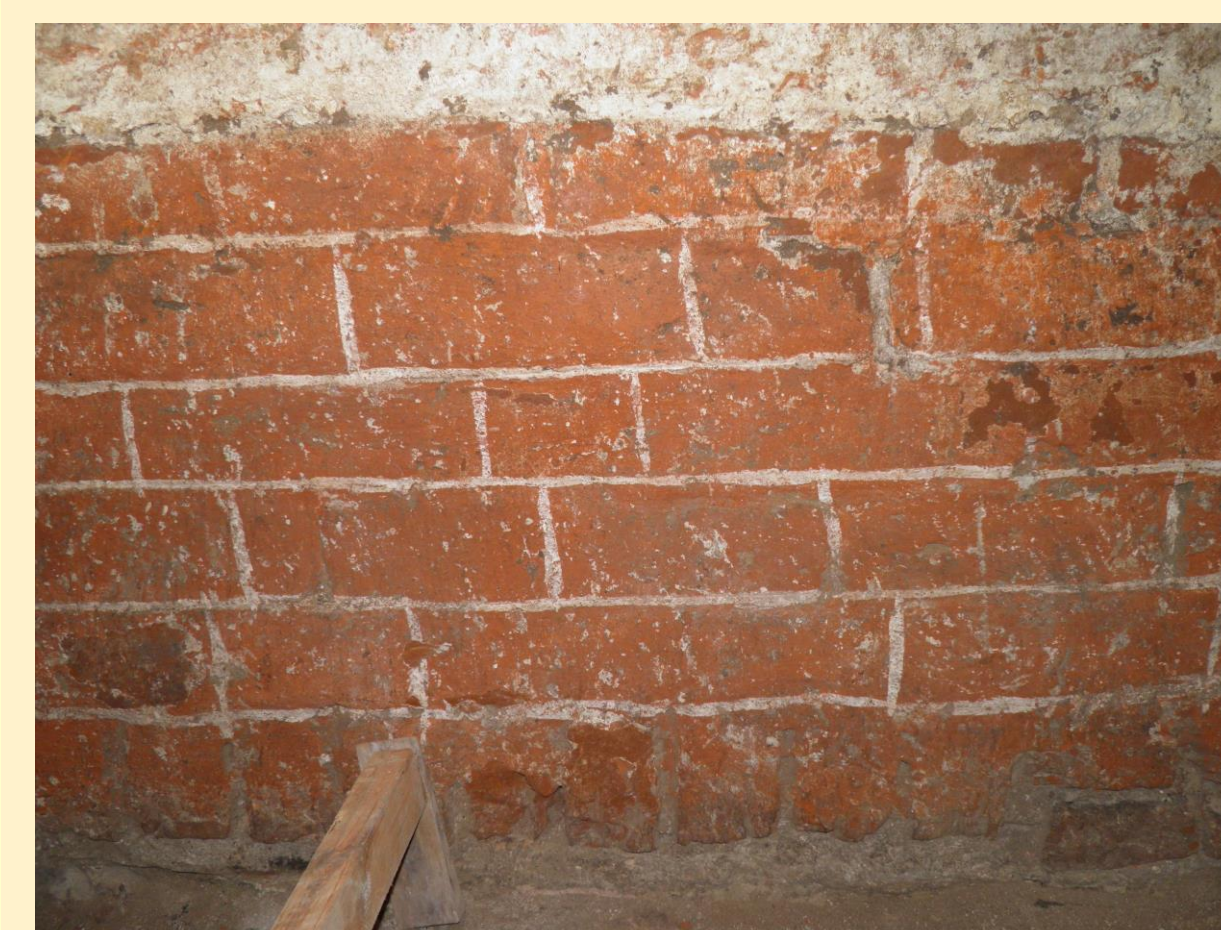
Abb.5: Ziegelmalerei (Sockelbereich/ W-Wand)

Als Anhaltspunkte für die Festlegung der Freilegungsfelder dienten zum Einen Spitzbogenfragmente, die sich unter der Mauermalerei befinden und somit auf eine ältere Fassung hindeuteten. Zum Anderen wurde die Wand unter Streiflicht betrachtet. Neue Erkenntnisse zur Fassung konnten nicht erlangt werden. Lediglich ein Fassungsfragment deutete darauf hin, dass sich die bei vorangegangenen Arbeiten freigelegte rote Ziegelmalerei vermutlich über die ganze Wandfläche erstreckte. Diese lässt sich als erste Fassung festlegen und steht nicht im Zusammenhang mit der grauen Mauermalerei und den Schildbogenmalereien, die zu einer zweiten mittelalterlichen Gestaltung zählen.

Ohne Frage ist es erforderlich die Westwand noch genauer zu untersuchen, da es im Rahmen dieser Arbeit nur möglich war, einen Abschnitt der Wand genauer zu betrachten. Es ist durchaus vorstellbar, dass sich noch Malereifragmente auffinden lassen. Des Weiteren steht die Untersuchung des Gewölbes noch aus. Zum weiteren Umgang mit der Gewölbemalerei bestehen verschiedene Möglichkeiten, die ja nach Befundlage variieren. Die in den 1980ern konservierten, restaurierten bzw. rekonstruierten Malereien der Wandflächen scheinen noch stabil zu sein, sodass höchstens eine Reinigung der Oberfläche vorgenommen werden müsste. Die angefertigten drei Freilegungen auf der Westwand müssen nicht offen stehen bleiben und können im Zuge der geplanten Neufassung mit Kalkfarbe wieder abgedeckt werden.
