## Stahnsdorf

### Das Mausoleum Harteneck auf dem Südwestkirchhof

#### Eine Bestands- und Zustandserfassung

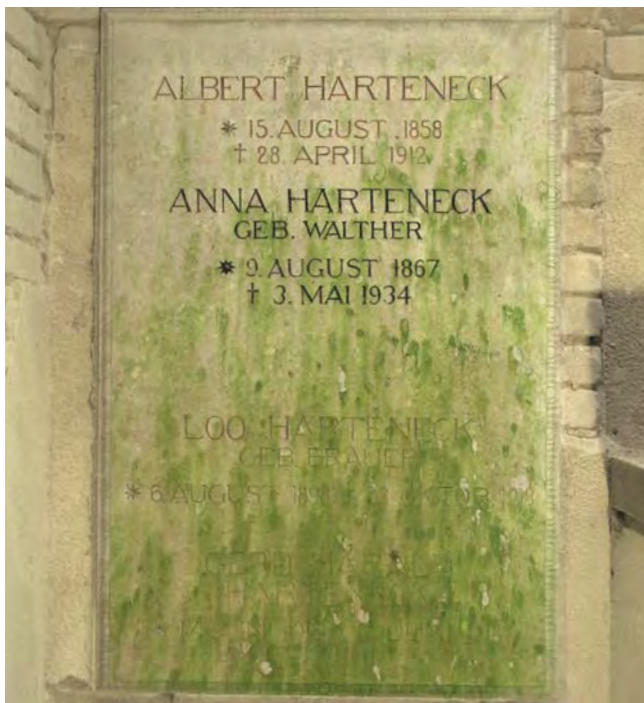
121 Grabinschriftenplatte im östlichen Bereich der Südwand, Zustand 2010, Foto: Tjalda Eschbach.

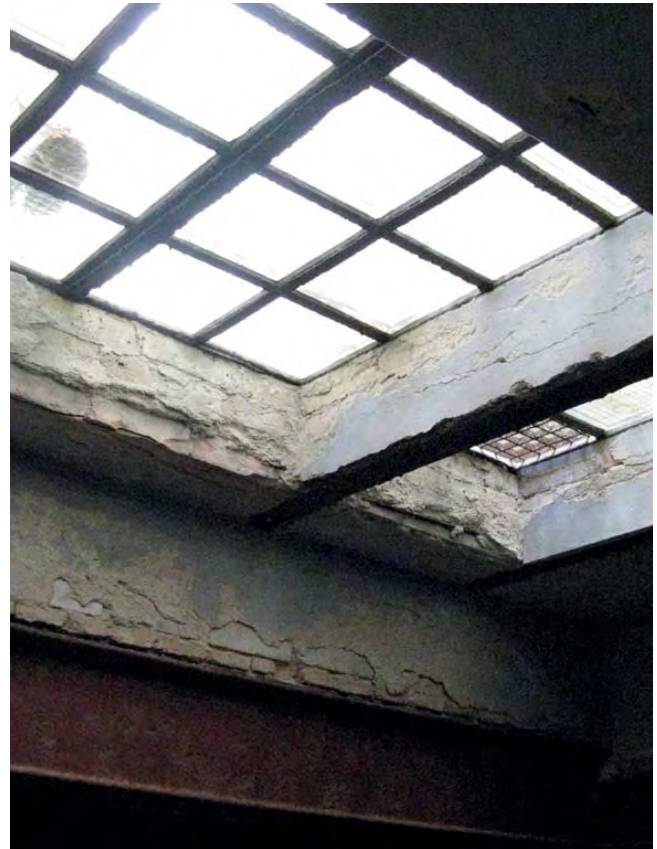
127 Ansicht des südlich Bereichs der Gruftdecke, ausgeführt mit Luxferprismen, 2010, Foto: Tjalda Eschebach.

Der Boden besteht zum größten Teil aus Glasbausteinen, den „Luxfer“-Prismen (ca. 30/30 cm) die damit gleichzeitig eine Beleuchtung des Guftraumes ermöglichen (Abb. 127). Die selbe Firma „Luxfer Prismen GmbH“, ansässig in Berlin Weißensee,<sup>36</sup> war nachweislich um 1911 an der Ausstattung des benachbarten Mausoleums Caspary beteiligt.

putzt und im vorderen, südlich gelegenen Gruftbereich mit einer hellblauen Farbigekeit versehen. Die Stahlträger der Deckenkonstruktion liegen mittlerweile großflächig unverputzt frei und obliegen starker Korrosion.

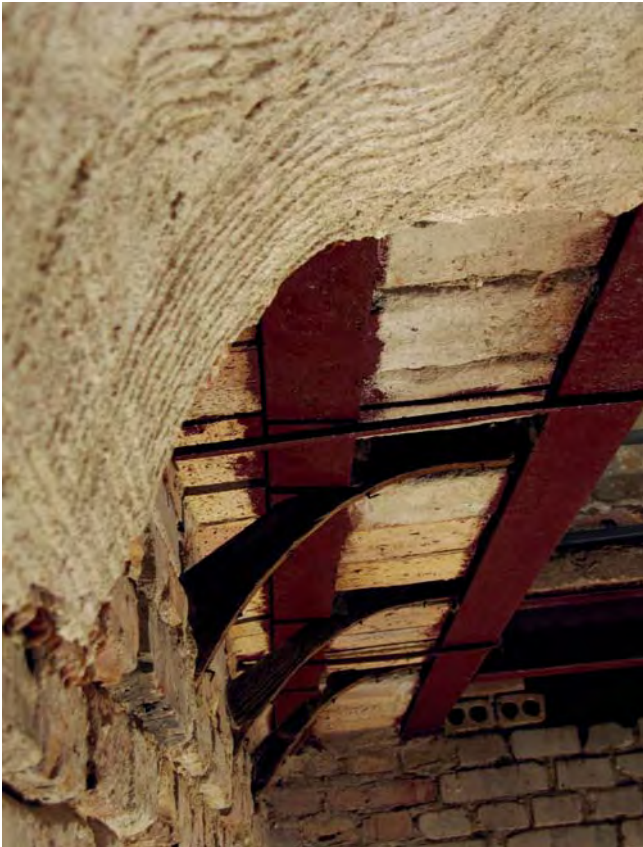
128 Detail der Deckenkonstruktion im Oberbau; Voute, Foto: Annett Baack.

Den Übergang zwischen den Wandflächen und der Decke bildet eine halbrunde Voute (Abb. 128), ausgeführt in einer Rabitzkonstruktion. Dabei wird über eine tragende Unterkonstruktion aus Stahlträgern und Holzwinkeln, die im Mauerwerk verankert sind, der eigentliche Putzträger, ein gröberer Unterputz auf eine Draht-Pressziegelmatte angeworfen und aufgedrückt, auf dessen aufgerauter und damit grob strukturierter Oberfläche anschließend der Spritzputz aufgebracht werden konnte.

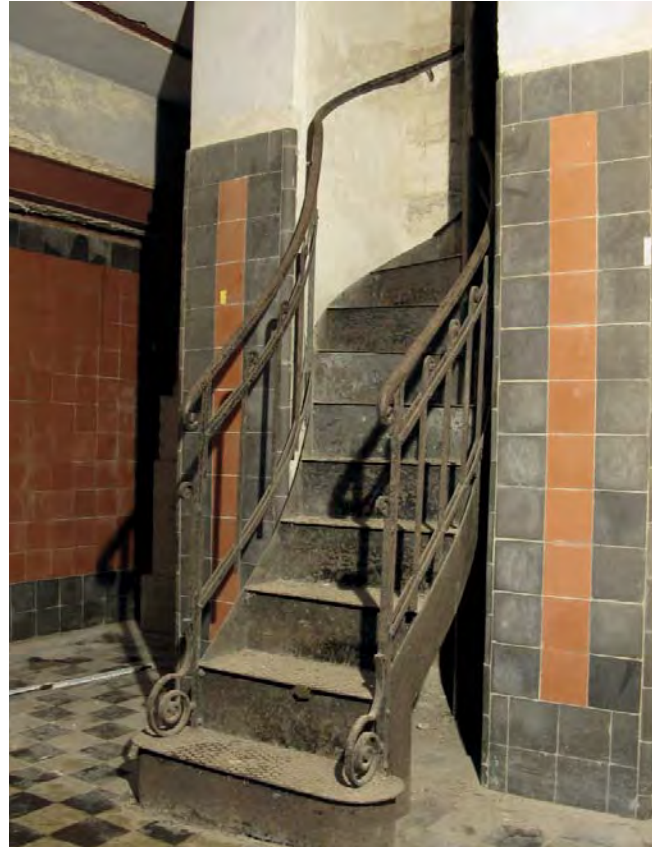
129 Die Treppe, Foto: Annett Baack.

Über eine eng laufende, eiserne Wendeltreppe (Abb. 129) gelangt man in die Gruft des Mausoleums. Man betritt einen sich nach Norden erstreckenden, fast vollständig gefliesten Raum (Abb. 130). Aufgrund der in die Decke eingelassenen Luxferprismen gläser fällt natürliches Licht allerdings nur in den vorderen Bereich des Raumes. Bei der Deckenkonstruktion handelt es sich bei optischer Einschätzung vermutlich um eine sog. Steineisen-decke, welche ihr Tragvermögen aus dem Zusammenwirken von Ziegeln, Stahl und Zementmörtel erhält (Abb. 131).<sup>37</sup> Der Fußboden ist mit weißem und schwarzem Steinzeug schachbrettmusterartig gefliest. Alle Wandflächen sind bis zu einer Höhe von 2,13 m mit einem roten Fliesenspiegel – ebenfalls aus durchgefärbtem, wasserundurchlässigen Steinzeug – verkleidet. Der obere Abschluss der gefliesten Zone sowie der Sockel und der Eingangsbereich sind mit einem Band aus schwarzen Fliesen ringsum gesäumt. Oberhalb des Fliesenspiegels bis zum Deckenanschluss und die Decke unterhalb des Glasprismen-Bodens sind glatt ver-

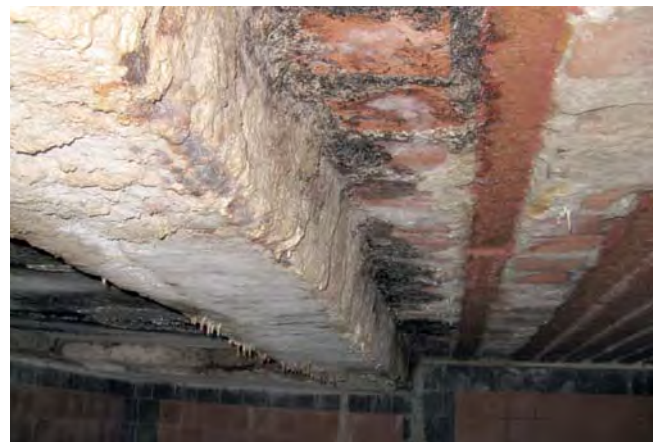
131 Detail: Decke im nördlichen Bereich des Grufttraums, 2011, Foto: Tjalda Eschebach.

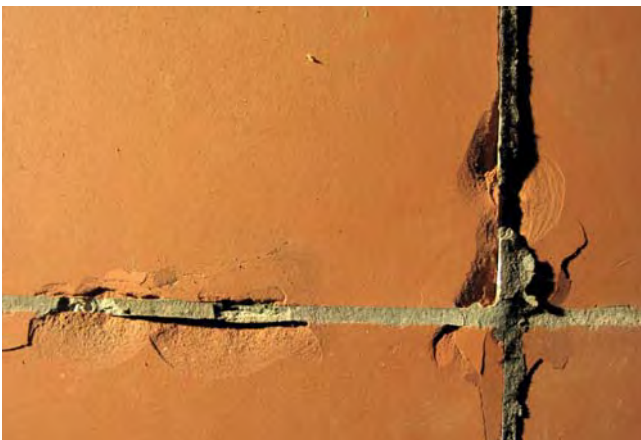
Alle im Grufraum nachweisbaren Schadensphänomene werden ausgelöst durch starken und ständigen Feuchtigkeitseintrag. Es kommt zu starker Schimmelbildung durch offensichtlich beste Wachstumsbedingungen. Auswaschungen von Bestandteilen, damit Auswaschungsprodukte des Putzes im Bereich der Decke und unterhalb der Steinplatten verursachen stalaktitenartige Ablagerungen, zusätzliches Herunterrinnen von gelösten Bestandteilen auf den gefliesten Wandflächen, dem Fußboden sowie dem steinernen Sarkophag verursachen, neben nur der optischen und ästhetischen Beeinträchtigung, Schäden innerhalb der Bausubstanz und auf den jeweiligen Materialoberflächen. Durch die Dichtigkeit der Fliesen wird vermutlich durch Feuchtetransport und Salzkristallisation bisher nur der Fugenmörtel herausgedrückt, der beim Herausbrechen Flankenabrisse an den Fliesenrändern verursacht. (Abb. 132)

132 Detail: Rote Wandfliesen im Guftraum; Flankenabriss entlang der Fugen, Zustand 2010, Foto: Annett Baack.

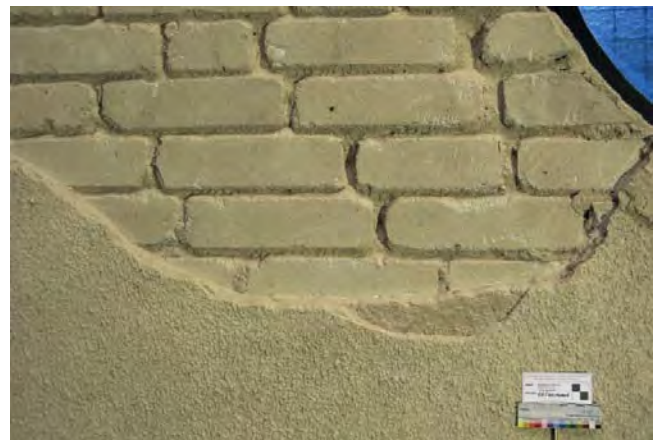
Durch das jahrelang offenstehende Dach konnte Regen und Witterung ungehindert eindringen und wirken, was die Hauptursache für die heute sichtbaren Schäden darstellt. Der Putz weist im Innenraum gerade im oberen Drittel unterhalb des Dachanschlusses starke Schäden auf, die bis zum Totalverlust reichen. Ebenso wie

der Putz unterliegt auch der Fugenmörtel im Bereich des sichtbaren Mauerwerkes der Zermürbung (Abb. 133), welche sich durch starkes Absanden verdeutlicht. Durch den Umstand großer Fehlstellen des Putzes wird in großen Bereichen das Ziegelmauerwerk sichtbar. Die Stahlträgerkonstruktion des Daches ist korrodiert. Zusätzlich ist Mikrobiologie vor allem auf den Inschrifttafeln und partiell Salzkristallisation mindestens im Sockelbereich zu verzeichnen.

133 Detail: Fehlstelle des Edelputzes an der Westwand im Oberbau, darunter sichtbares Ziegelmauerwerk mit entfestigtem Fugenmaterial 2010, Foto: Annett Baack.
