# Fachhochschule Potsdam - Studiengang Restaurierung

### Beispiel einer einsemestrigen Projektarbeit

Bestandserfassung und Untersuchung auf historische Farbigkeit im und am Haus Bonk, Am Raubfang 19, 14469 Potsdam/Bornim

Erbauung des Hauses 1938 durch den Architekten Hans Scharoun für den Bauherrn Emil Bonk

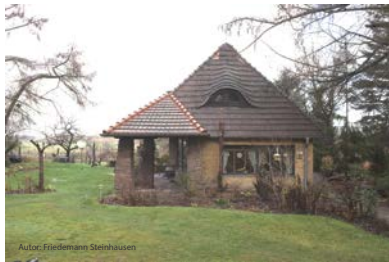
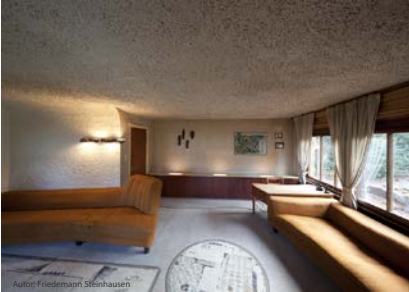
- Ursprünglich verm. Leimfarbenanstriche an den Wänden, zurückhaltende Farbigkeit im Gegensatz zu den (laut Plan) farbintensiven Vorhängen und Sofabezügen
- zusätzlich vielfältige und raffinierte Lichtinstallationen
- großzügige und variationsreiche Fensterflächen vermitteln zwischen Innenraum und Gartenbereich
